PROGRAM PRAC KONSERWATORSKICH
ELEWACJI ZEWNĘTRZNYCH KOŚCIOŁA PW. NARODZENIA NAJŚWIĘTSZEJ
MARYI PANNY W KRZESZOWIE NAD SANEM

Kraków 2022

SPIS TREŚCI:

OBIEKT: DREWNIANY KOŚCIÓŁ PARAFIALNY PW. NARODZENIA NMP

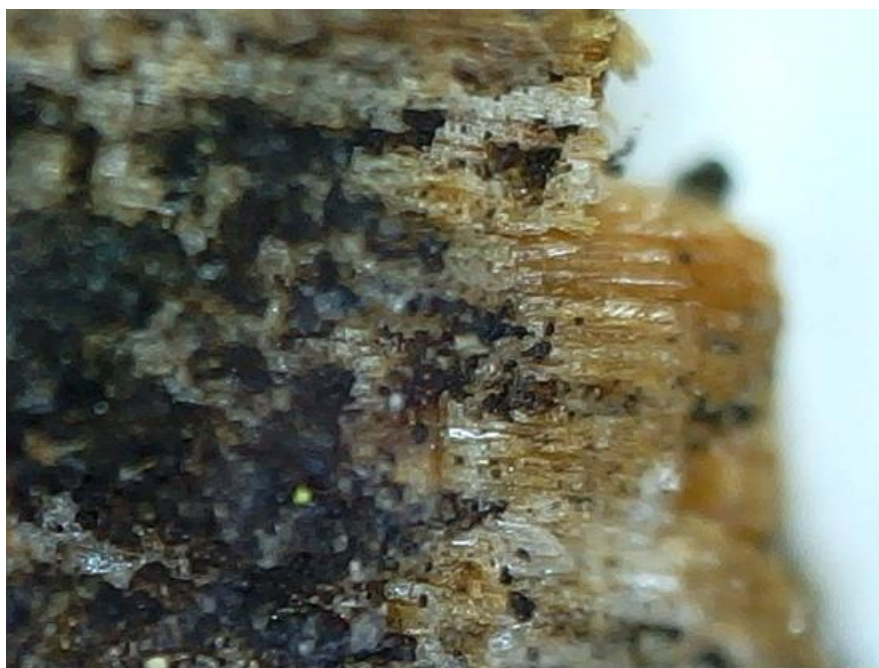
organicznych, a nie produkty biologicznego porażenia drewna. Najbardziej prawdopodobną przyczyną pojawiania się czarnych nalotów jest zastosowanie w przeszłości impregnatów IZOHAN W2 5LB806626 w 2009 roku i GONTEX W6457 w 2016 roku. Impregnaty te naniesione metodą oprysku w większości pozostały na powierzchni drewna nie wnikając w jego strukturę. Stało się tak z dwóch przyczyn. Przede wszystkim ze względu na cechy drewna modrzewiowego, które jest trudno nasiąkliwe, silnie żywiczne. Twardziel modrzewia jest trudno nasycalna, źle się barwi. Przed rozpoczęciem barwienia konieczne jest użycie rozpuszczalników do oczyszczenia powierzchni drewna z żywicy. Wydaje się że impregnacja drewna wykonana metodą oprysku była zupełnie nieskuteczna. Impregnat pozostał na powierzchni drewna i skryształizował na co wskazują zdjęcia mikroskopowe nalotu i powierzchni drewna.

Fot.1. Zdjęcie mikroskopowe powierzchni próbki drewna nr. 3 pobranej z elewacji ściany wschodniej kościoła pw. Narodzenia NMP w Krzeszowie. Widoczne kryształy impregnatu wytrącone na powierzchni drewna oraz czarny nalot. Fot. Barbara Sowa-Holewińska. 2022

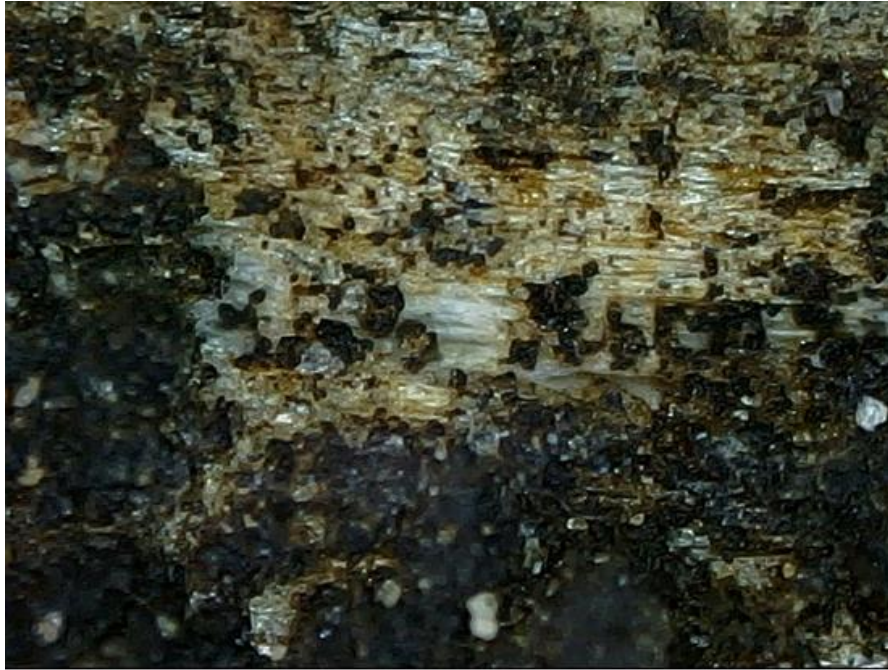
Fot.2. Zdjęcie mikroskopowe powierzchni próbki drewna nr. 3 pobranej z elewacji ściany wschodniej kościoła pw. Narodzenia NMP w Krzeszowie. Widoczne kryształy impregnatu wytrącone na powierzchni drewna oraz czarny nalot . Fot. Barbara Sowa-Holewińska. 2022

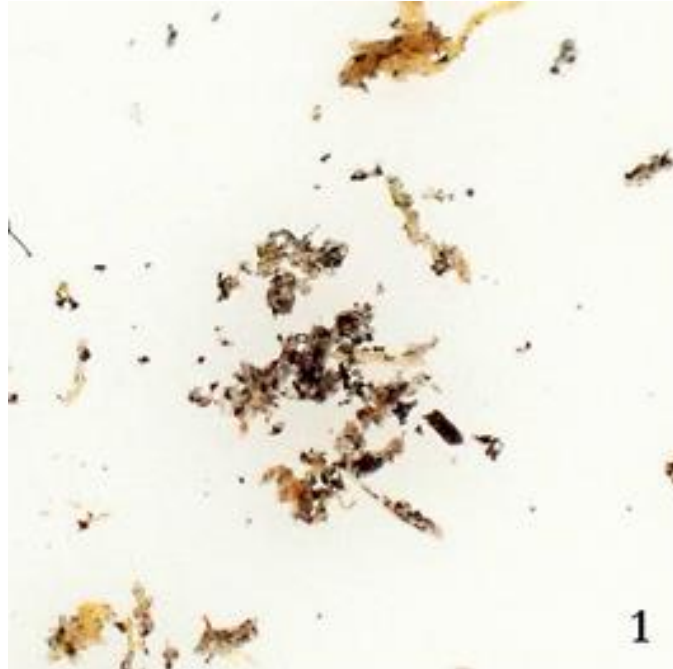
Fot.3. Zdjęcie mikroskopowe cząstek czarnego nalotu z próbki nr. 1 pobranej z elewacji ściany południowej kościoła pw. Narodzenia NMP w Krzeszowie.. Fot. Paweł Karaszkiwicz 2022

„Czarna warstwa na powierzchni drewna składa się z substancji smolistych (bitumicznych). Substancja ta nie jest skutkiem destrukcji drewna gdyż nie ma ona cech naturalnej żywicy występującej w znacznej ilości w drewnie modrzewiowym zastosowanym do wykonania ścian kościoła.”⁴ Czarny nalot jest najprawdopodobniej produktem przemiany fizyko- chemicznej impregnatów zastosowanych do ochrony drewna narażonych na działanie zmieniających się czynników atmosferycznych lub skupiskiem pyłów pochodzących ze smogu i zanieczyszczenia powietrza. W tym drugim przypadku impregnat „zatrzymany” na powierzchni drewna ze względu na swój skład chemiczny staje się lepki i w pewnym sensie ”przyciąga” zanieczyszczenia powietrza, zawieszane pyły szczególnie w okresie grzewczym. Tam gdzie na powierzchni drewna impregnatu jest najwięcej pojawia się obszar najbardziej zaczerniony.

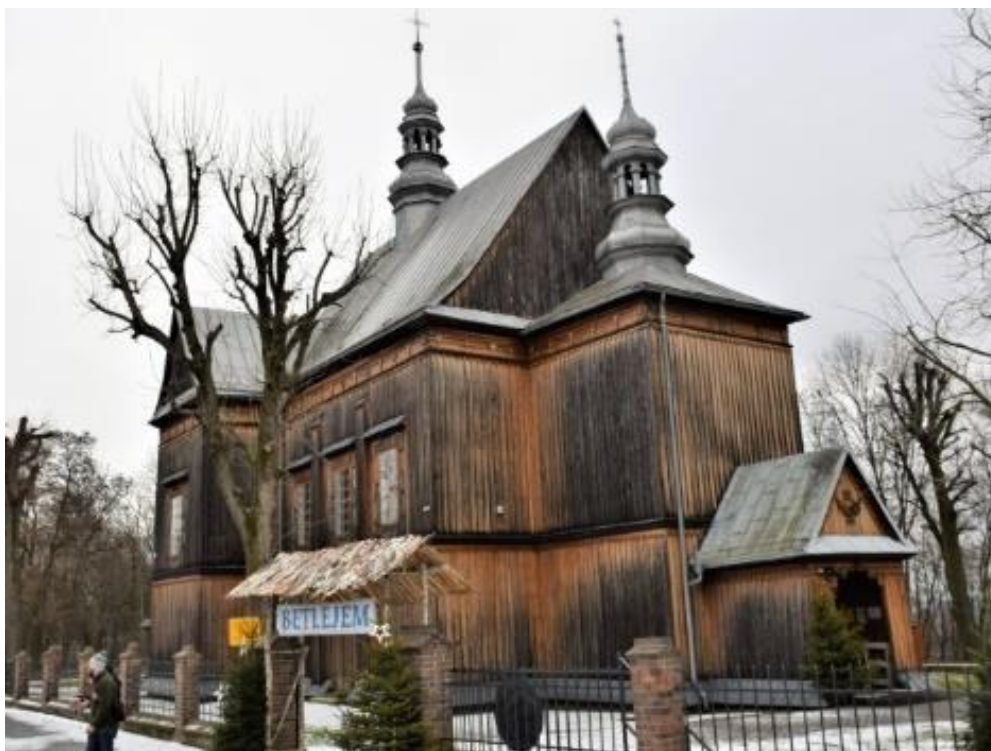
Fot.1. Krzeszów, Kościół Narodzenie NMP. Widok ogólny. Widok od strony północno-zachodniej. Widoczne zaczerwione obszary na elewacjach obiektu. Stan przed konserwacją. Fot. I. Widlińska, 2022.

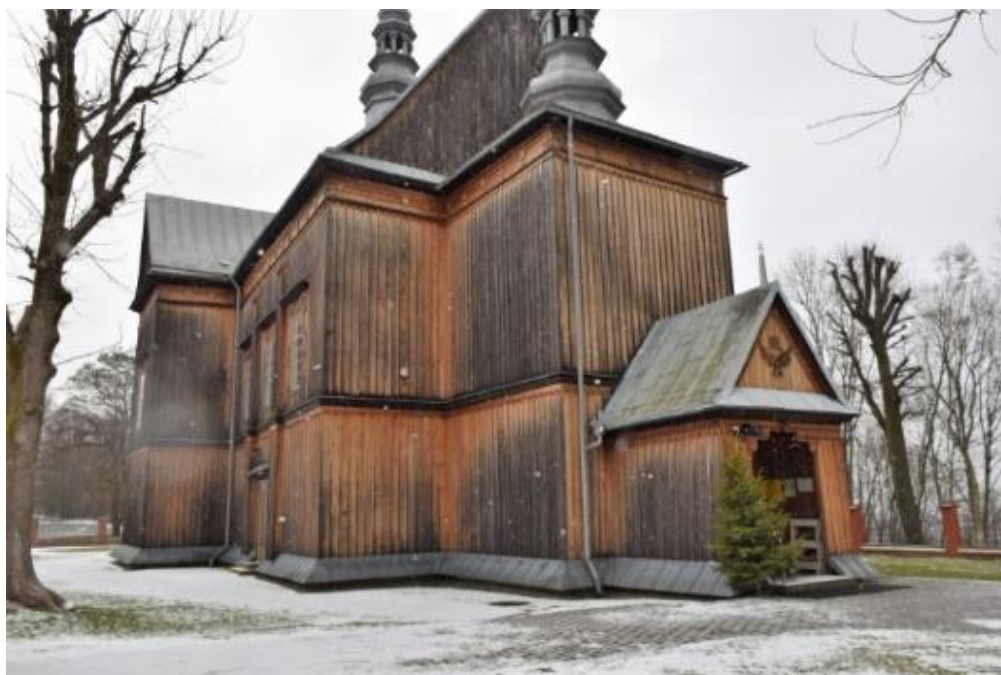
Fot.2. Krzeszów, Kościół Narodzenie NMP. Widok od strony północno-zachodniej. Widoczne zaczerwione obszary na elewacjach obiektu. Stan przed konserwacją. Fot. I. Widlińska, 2022.

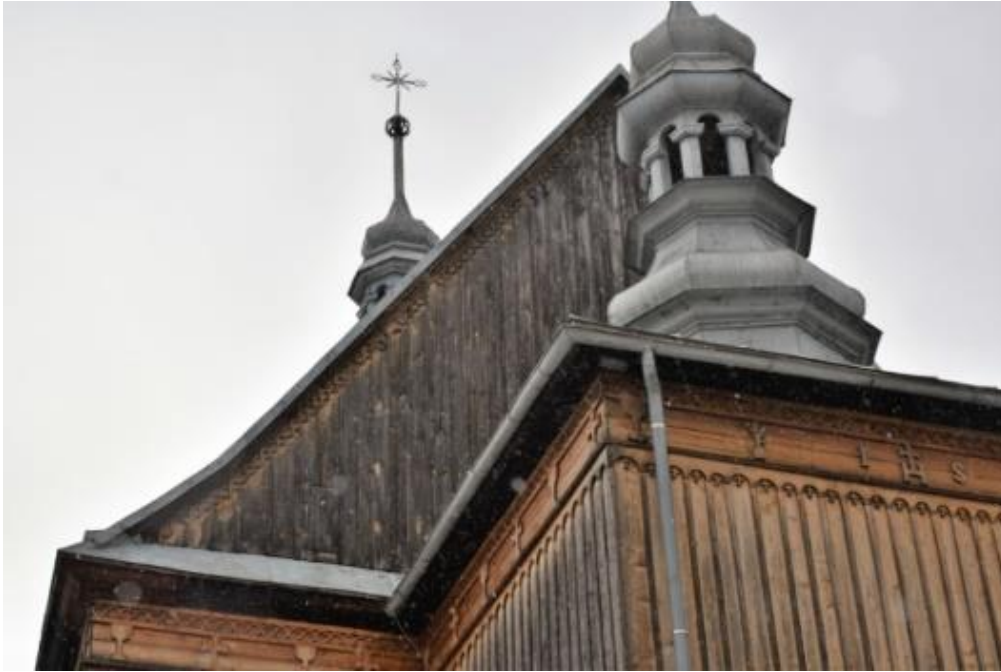
Fot. 3. Krzeszów, Kościół Narodzenie NMP. Widok od strony zachodniej. Widok na szczyt kościoła, gdzie szalunek nie podlegał wymianie w 2006 roku. Stan przed konserwacją. Fot. I. Widlińska, 2022.

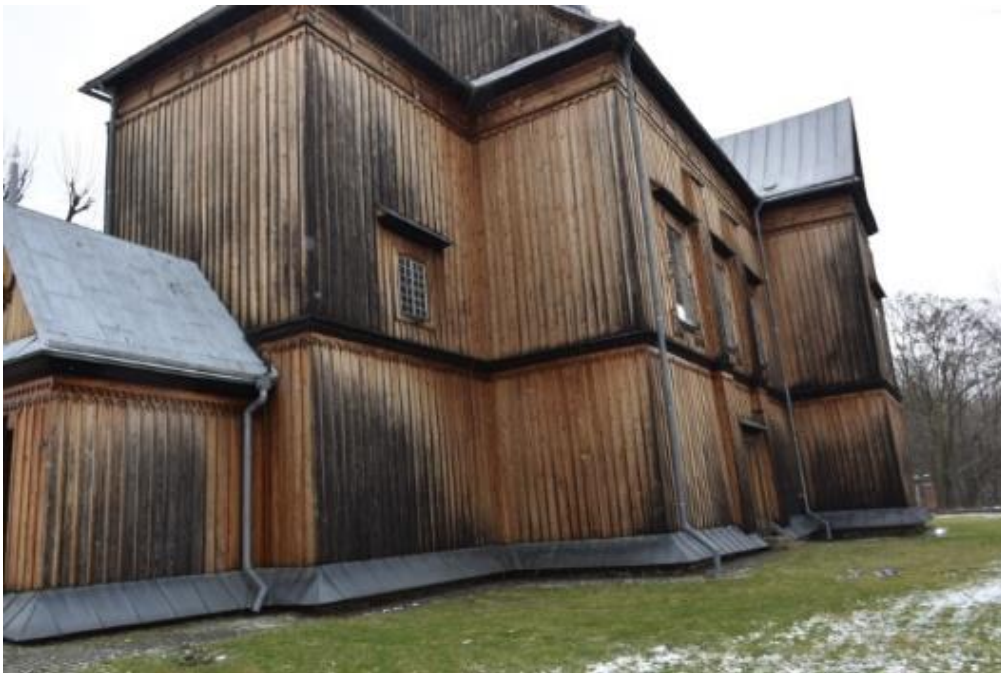
Fot. 4. Krzeszów, Kościół Narodzenie NMP. Widok od strony północno-zachodniej. Zauważalne czarny nalot. Stan przed konserwacją. Fot. I. Widlińska, 2022.

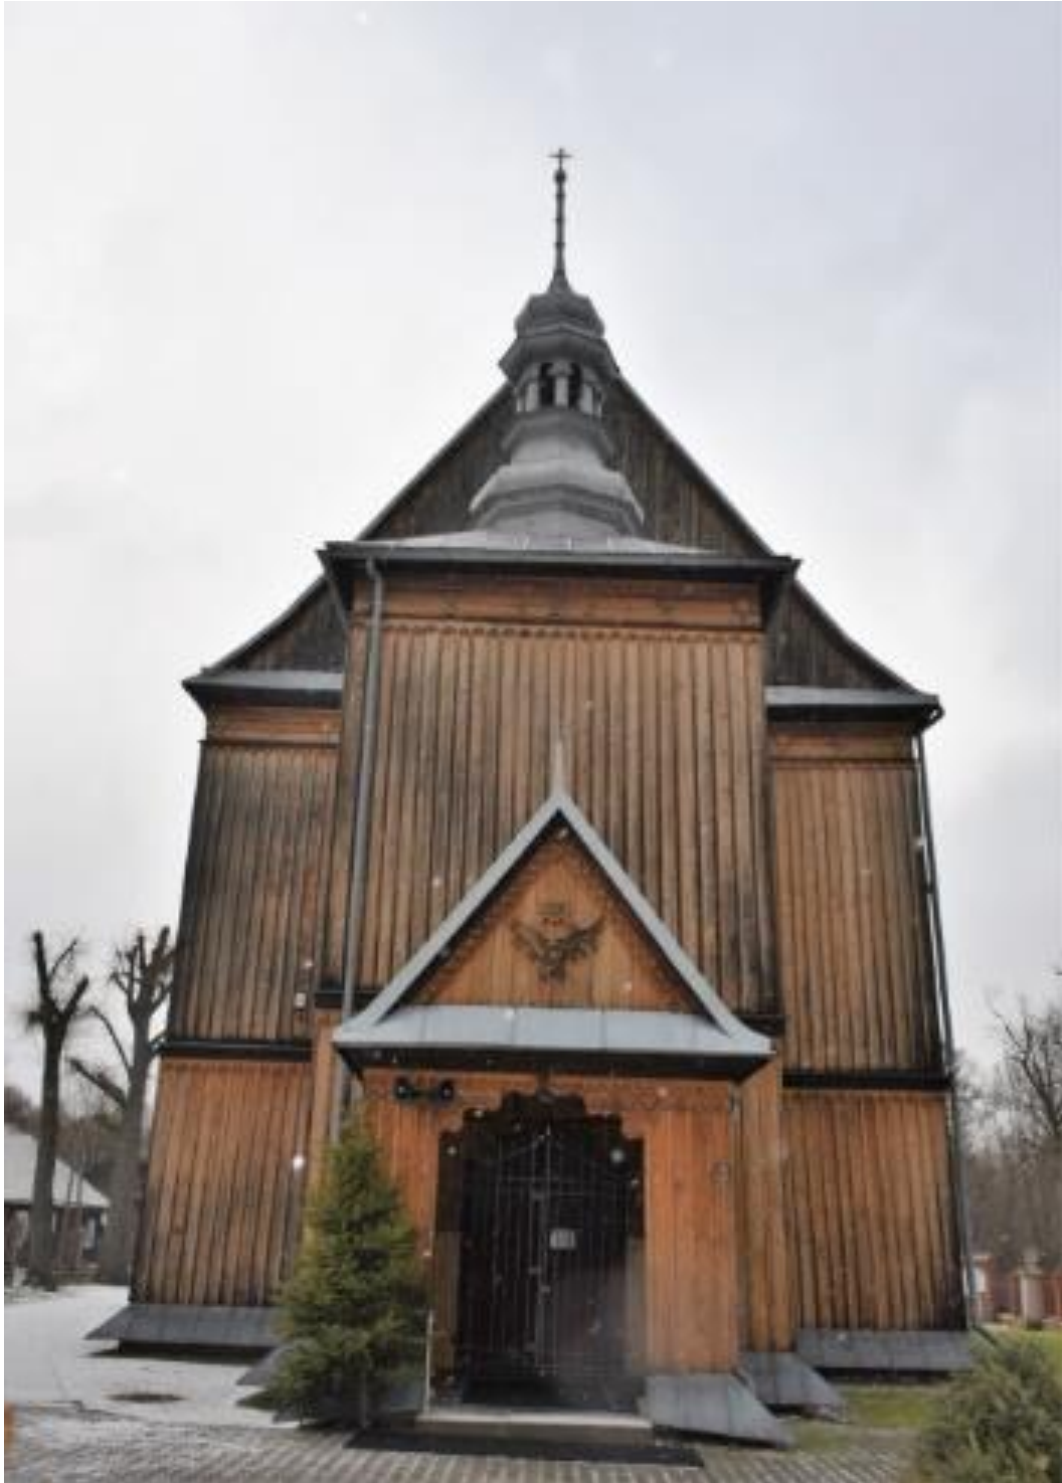
Fot. 5. Krzeszów, Kościół Narodzenie NMP. Widok od strony zachodniej. Stan przed konserwacją. Widoczny czarny nalot na deskach oszalowania. Fot. I. Widlińska, 2022.

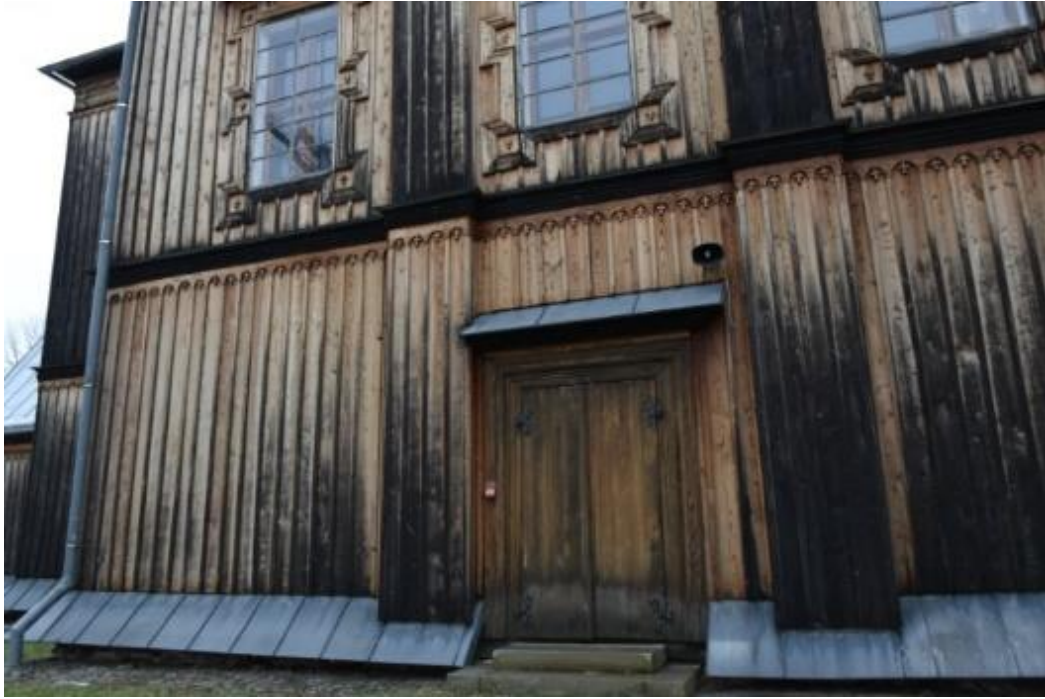
Fot. 6. Krzeszów, Kościół Narodzenie NMP. Widok od strony północnej. Stan przed konserwacją. Widoczny czarny nalot. Fot. I. Widlińska, 2022.

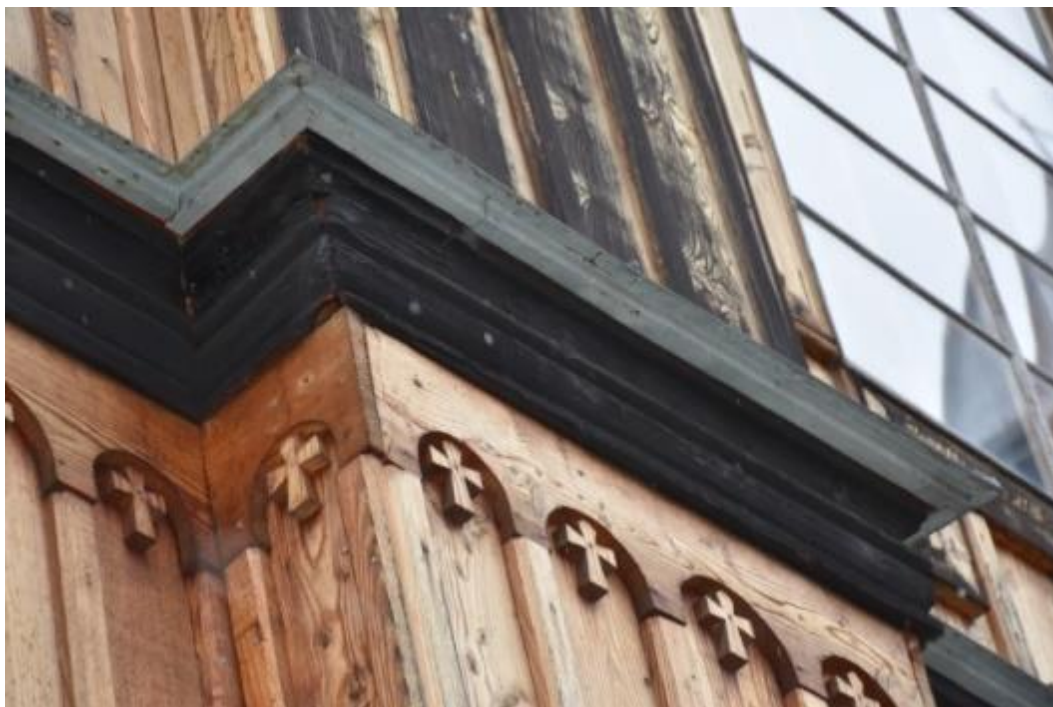
Fot. 7. Krzeszów, Kościół Narodzenie NMP. Widok od strony południowej. Fragment elewacji. Widok na gzyms kordonowy, prawdopodobny pierwotny element drewniany. Stan przed konserwacją. Fot. I. Widlińska, 2022.

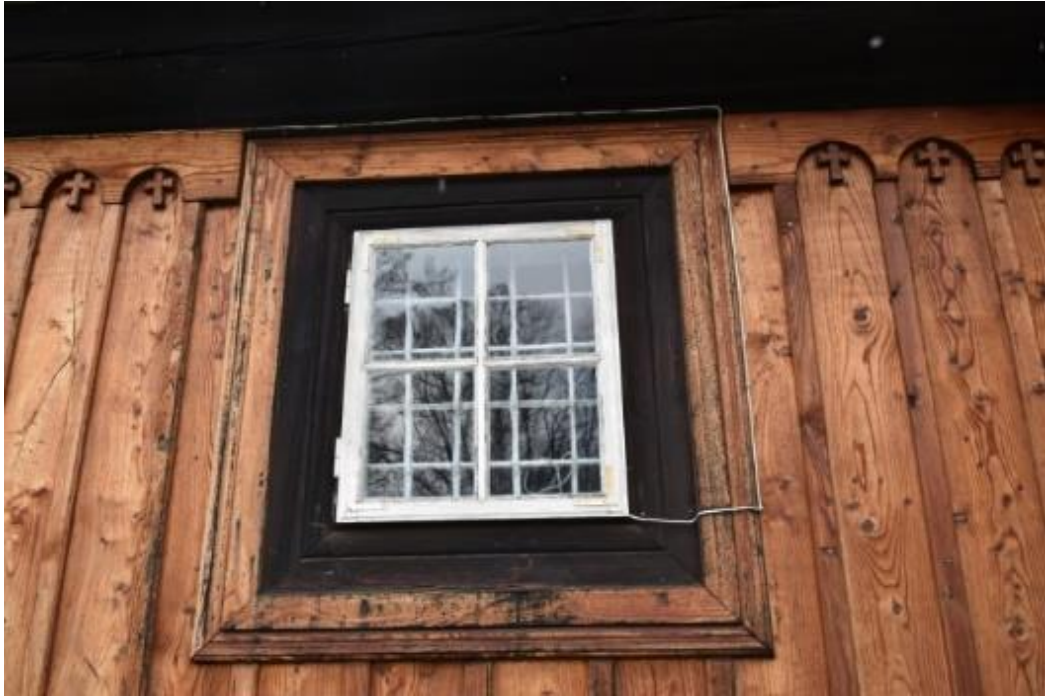
Fot. 8. Krzeszów, Kościół Narodzenie NMP. Widok od strony południowej. Fragment elewacji. Widok na okienko. Obramienie to prawdopodobny pierwotny drewniany element kościoła. Stan przed konserwacją. Fot. I. Widlińska, 2022.

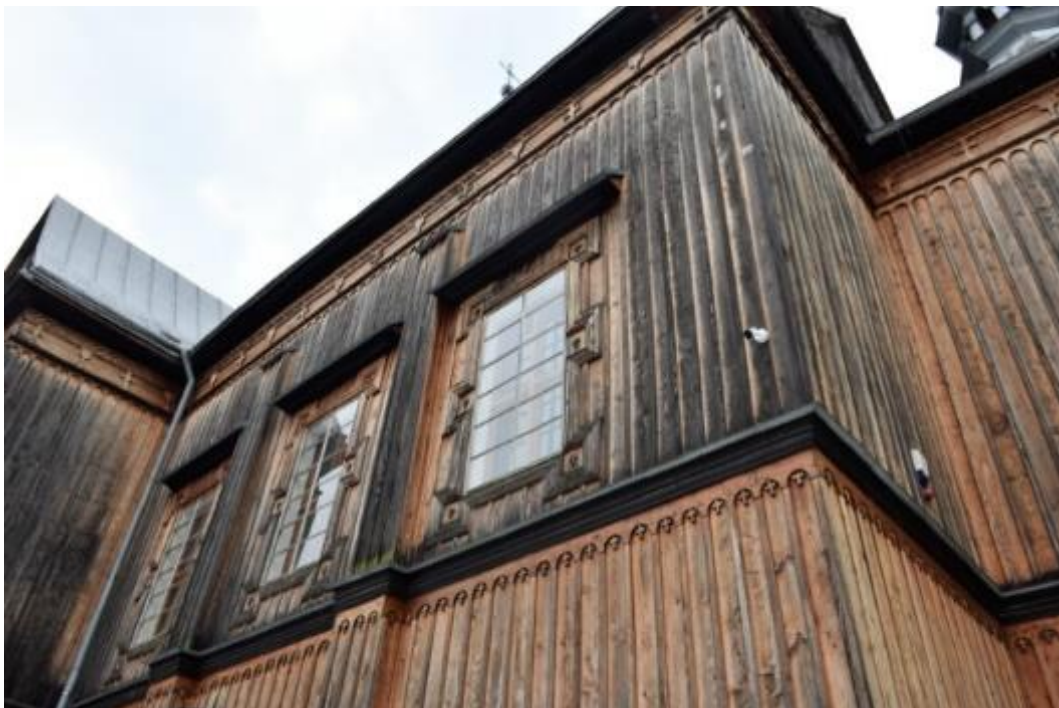
Fot. 9. Krzeszów, Kościół Narodzenie NMP. Widok od strony północnej. Fragment elewacji z oknami. Zauważalny czarny nalot. Stan przed konserwacją. Fot. I. Widlińska, 2022.

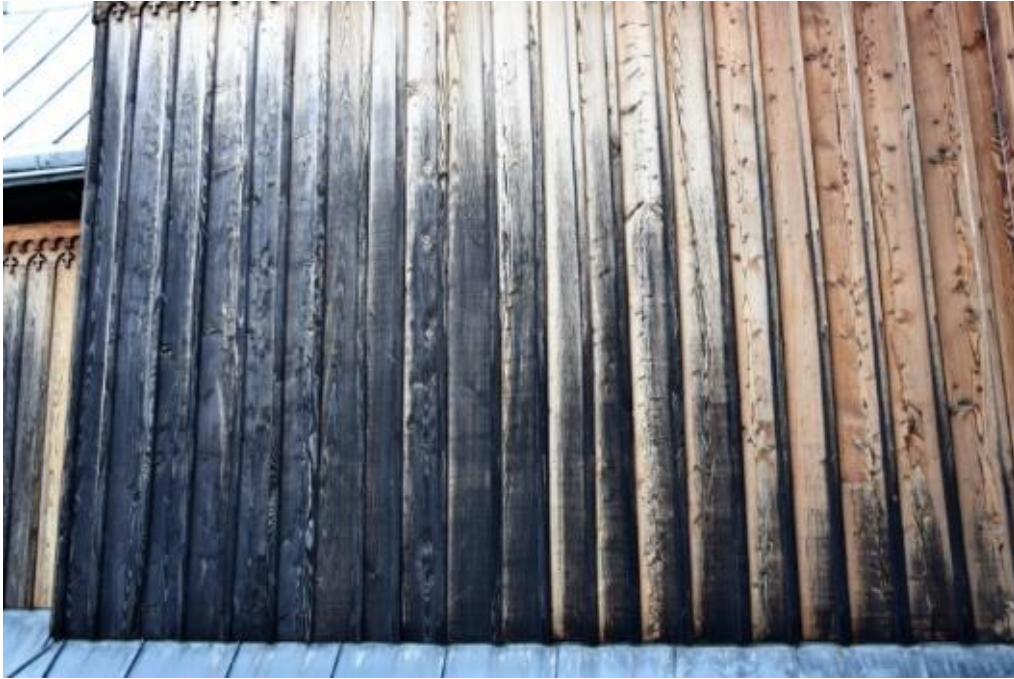
Fot. 10. Krzeszów, Kościół Narodzenie NMP. Widok od strony południowej. Fragment elewacji. Widoczny obszar zacernionego szalunku. Stan przed konserwacją. Fot. I. Widlińska, 2022.

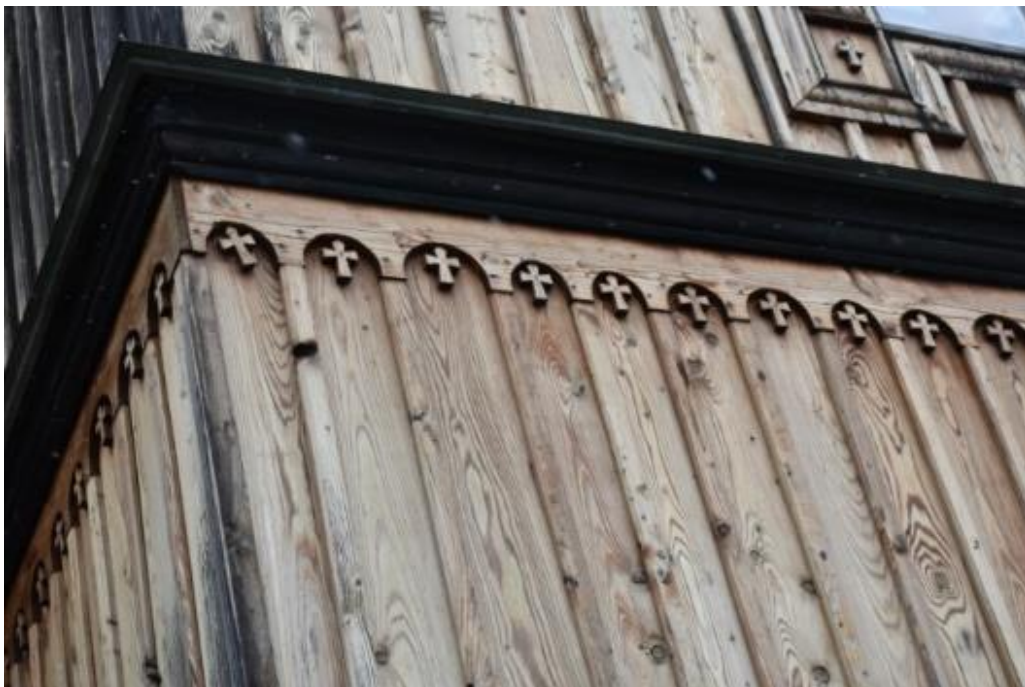
Fot. 11. Krzeszów, Kościół Narodzenie NMP. Widok od strony południowej. Fragment. Widok na gzyms kordonowy- prawdopodobnie pierwotny drewniany element. Stan przed konserwacją. Fot. I. Widlińska, 2022.

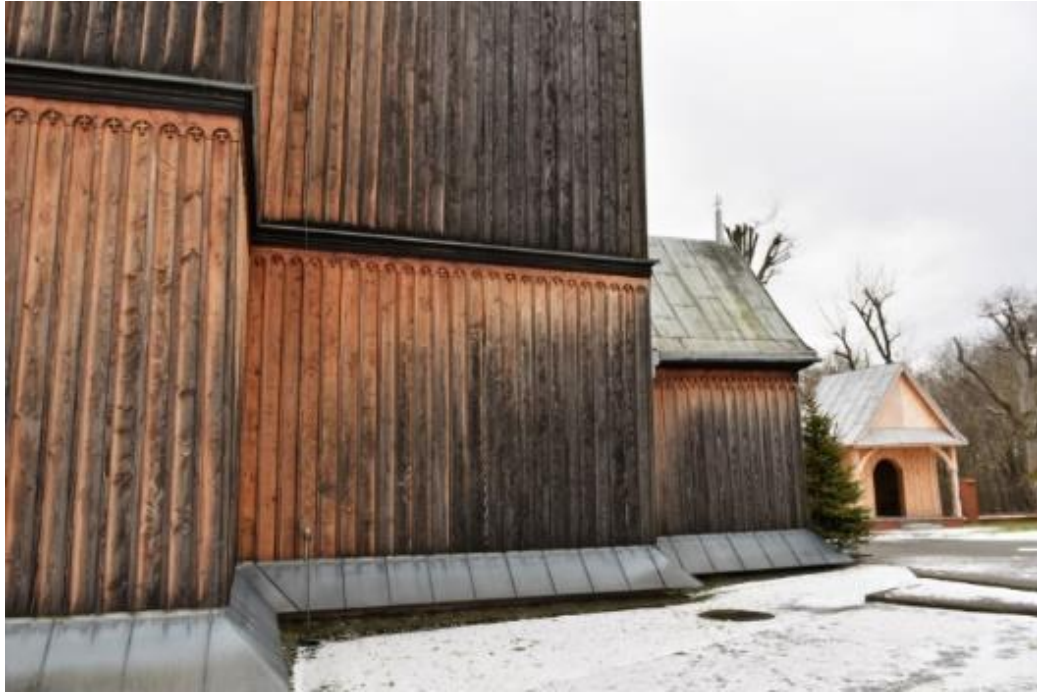
Fot. 12. Krzeszów, Kościół Narodzenie NMP. Widok od strony północnej. Fragment elewacji. Widoczne zaczerwione obszary elewacji. Stan przed konserwacją. Fot. I. Widlińska, 2022.

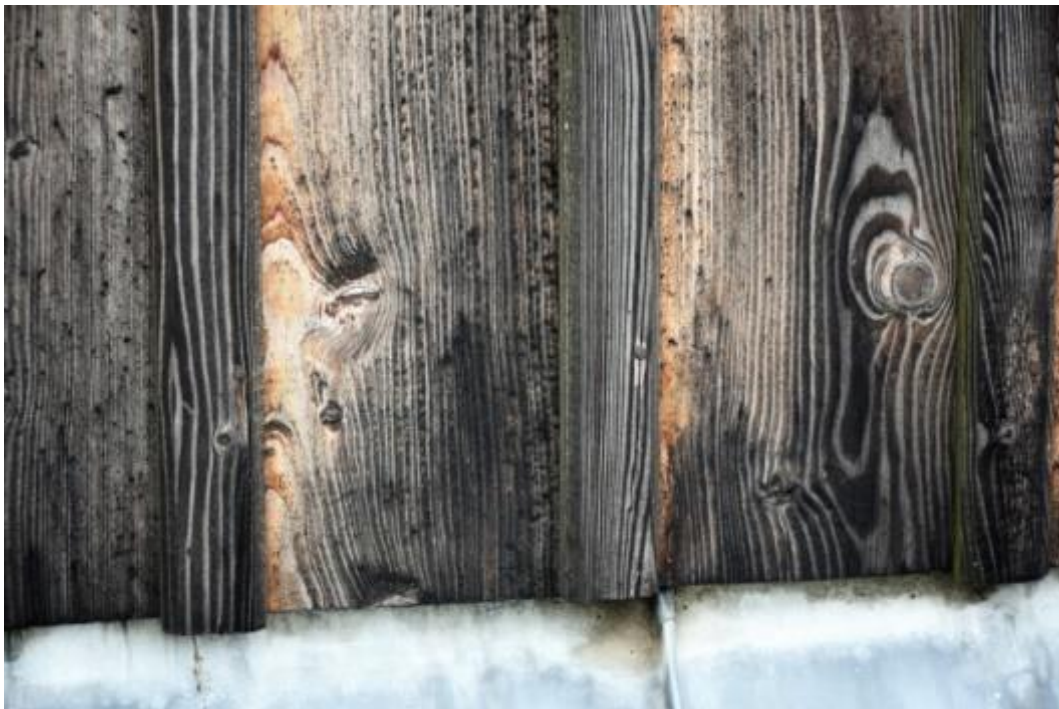
Fot. 13. Krzeszów, Kościół Narodzenie NMP. Widok od strony wschodniej. Fragment. Widok na czarny nalot na powierzchni desek. Stan przed konserwacją. Fot. I. Widlińska, 2022.
